Gutachten Nr.: **307.096-1** Datum: **2007-05-29**

Schachtauskleidungen aus Polypropylen (PP) und glasfaserverstärkten Kunststoffen (GFK) sowie Schächte aus Beton und Hochleistungsbeton

Inhalt: Widerstandsfähigkeit gegen Hochdruckspülen im Praxistest sowie Schlagversuche in Anlehnung an ÖNORM EN 744

Gutachten Nr.: **307.096-2** Datum: **2007-05-29**

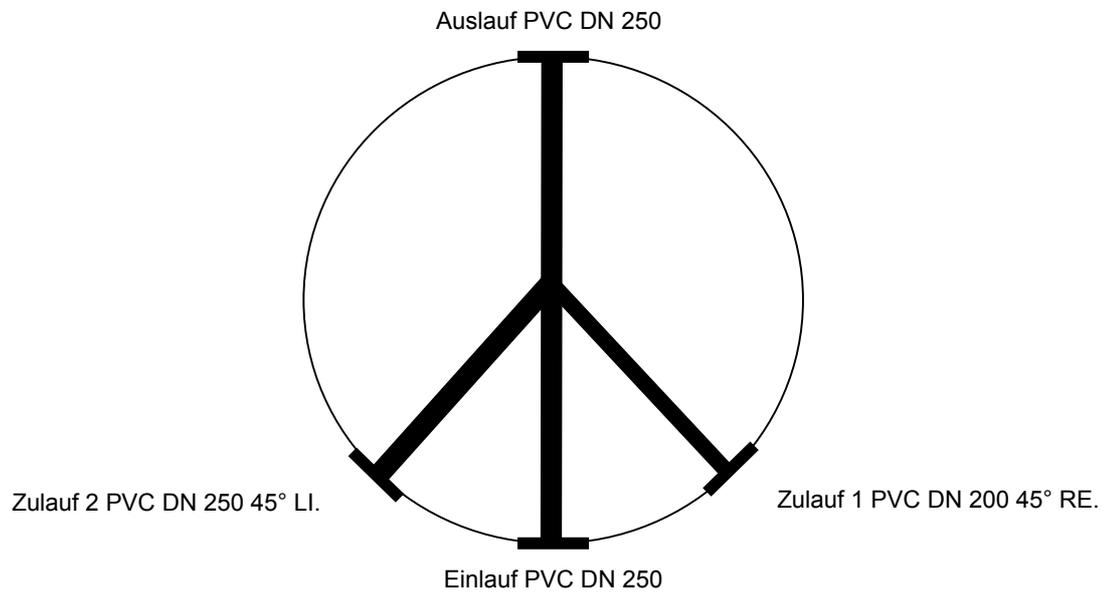
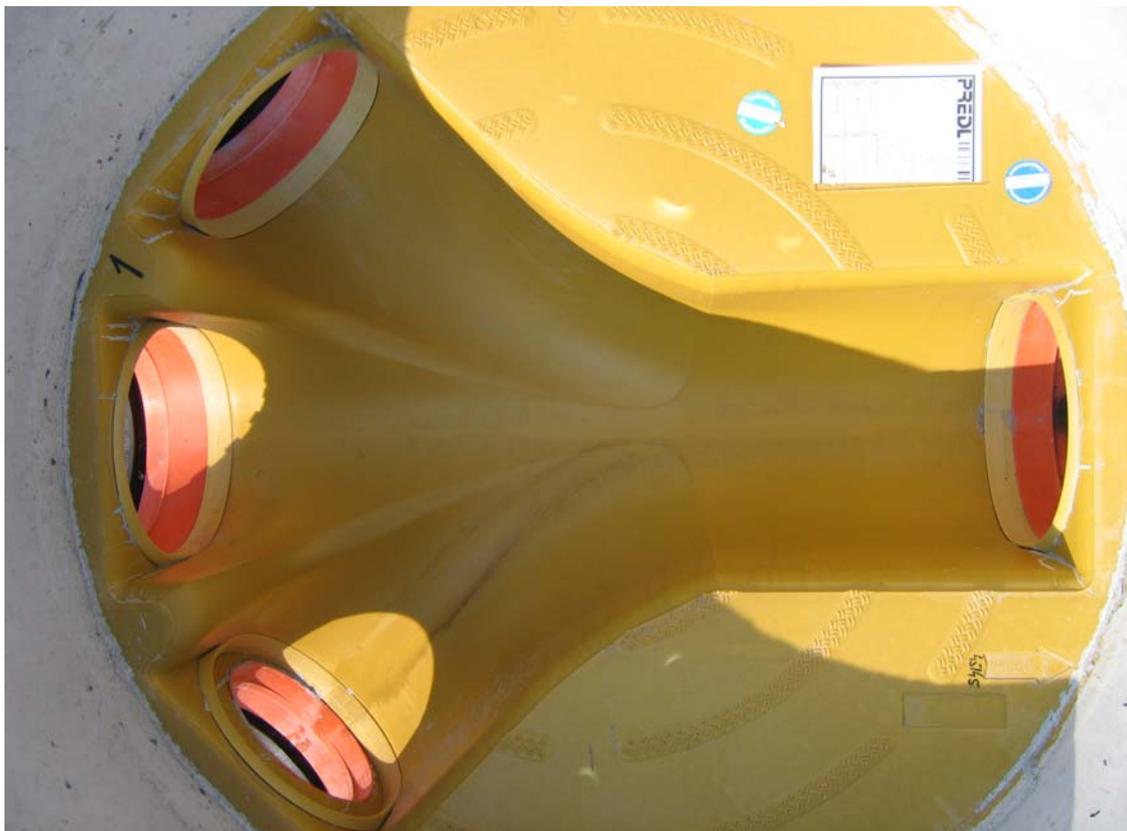
Abbildung 1: Prüfgut 1 / Fertigteilschacht mit tiefgezogener Schachtauskleidung in PP

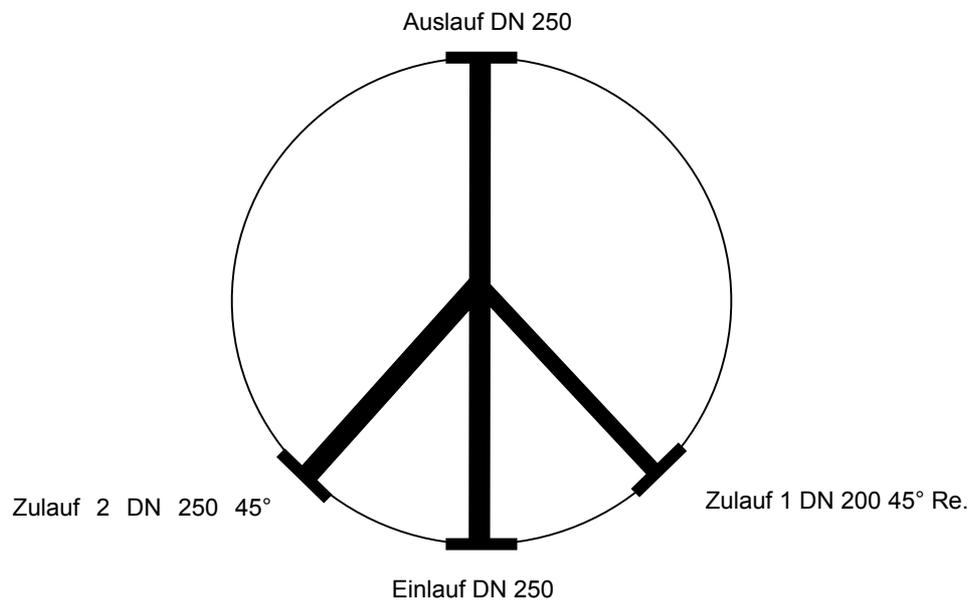
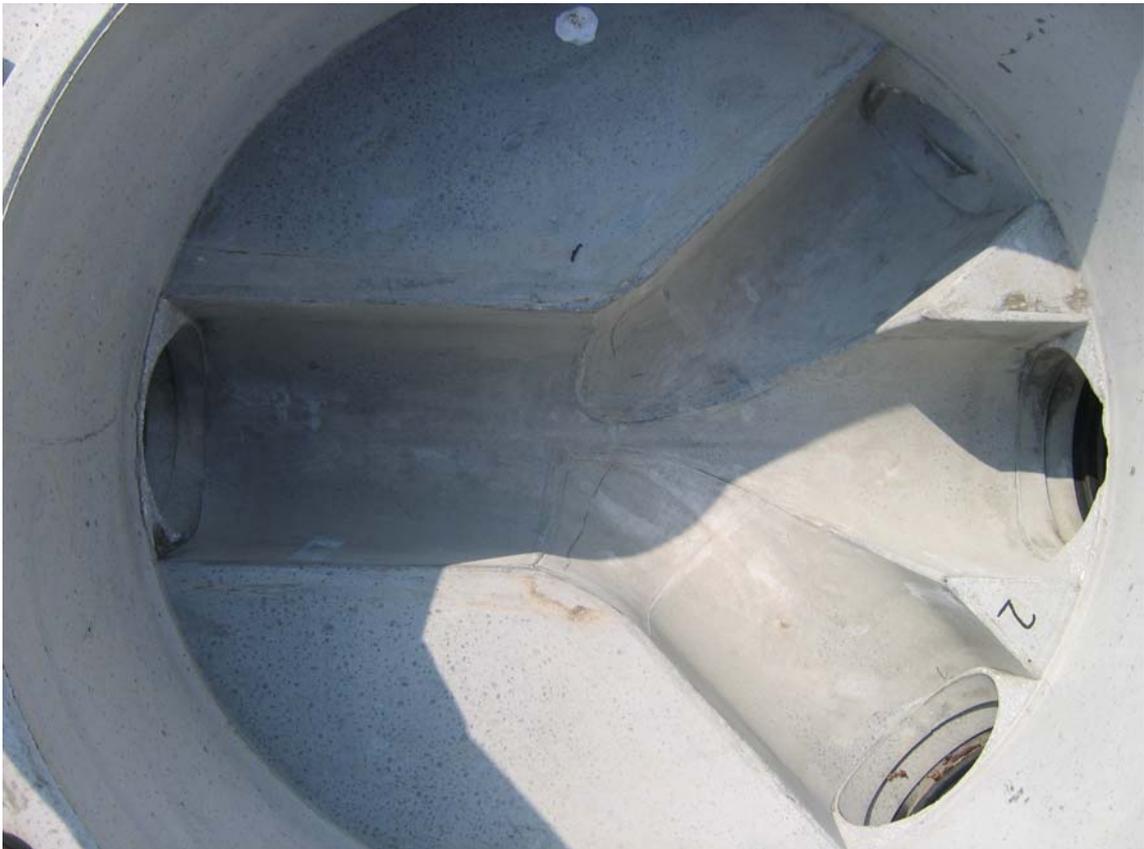
Abbildung 2: Prüfgut 2 / Fertigteilschacht aus Beton

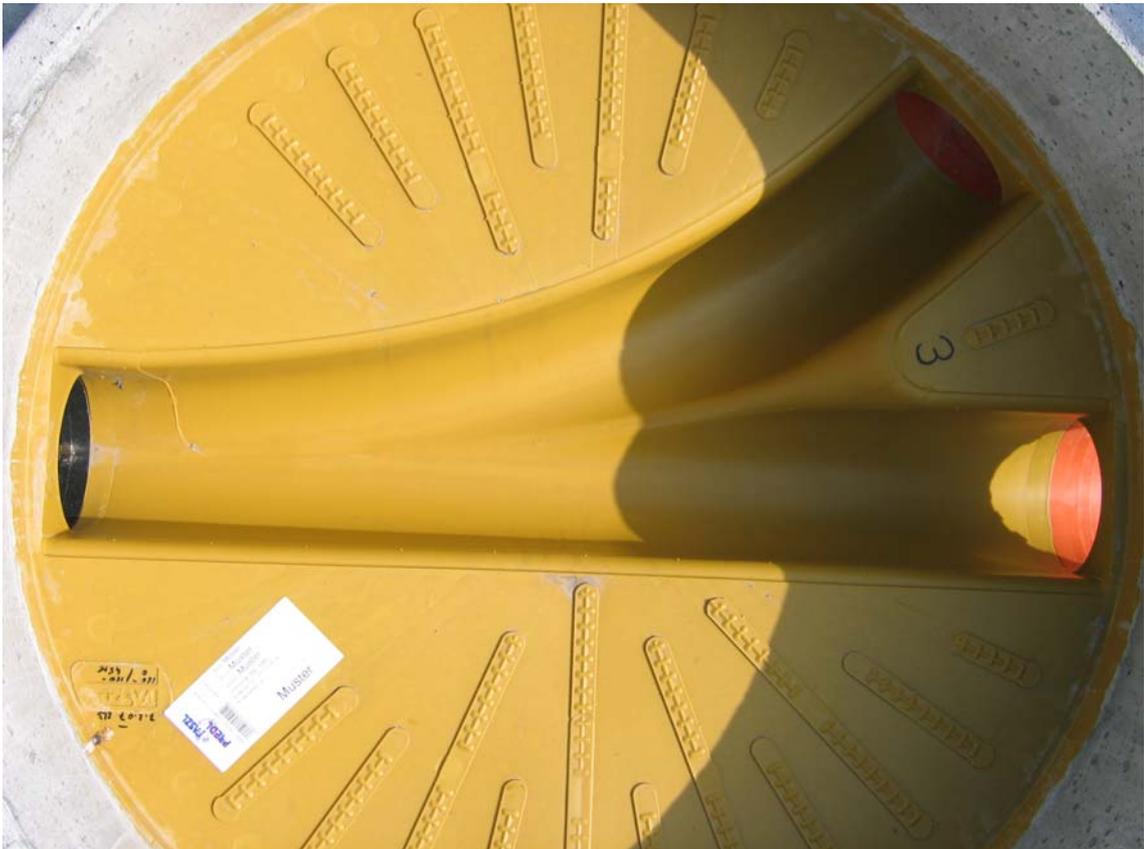
Abbildung 3: Prüfgut 3 / Fertigteilschacht mit tiefgezogener Schachtauskleidung PP

Ein Schacht mit PP-Auskleidung (Prüfgut 3) wurde mit den Prüfbedingungen A bis C in Tabelle 2 belastet. Das Gewicht wurde in Bereich mit Abständen von 1,0 bis 4,5 cm von Rande des Gerinne fallen gelassen. Die Schadensbilder sind in Abbildung 9 bis Abbildung 13 dargestellt. Die Ergebnisse sind in Tabelle 3 zusammengefasst.

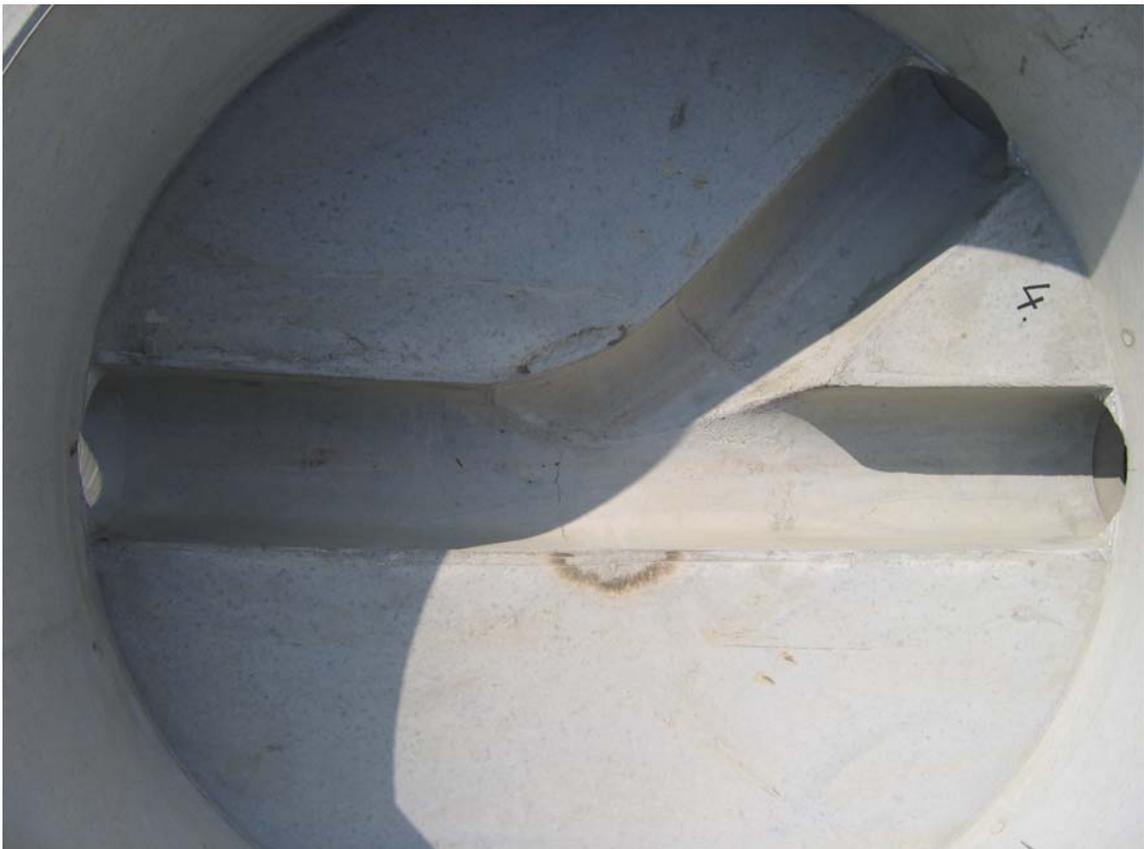
Abbildung 4: Prüfgut 4 / Fertigteilschacht aus Beton

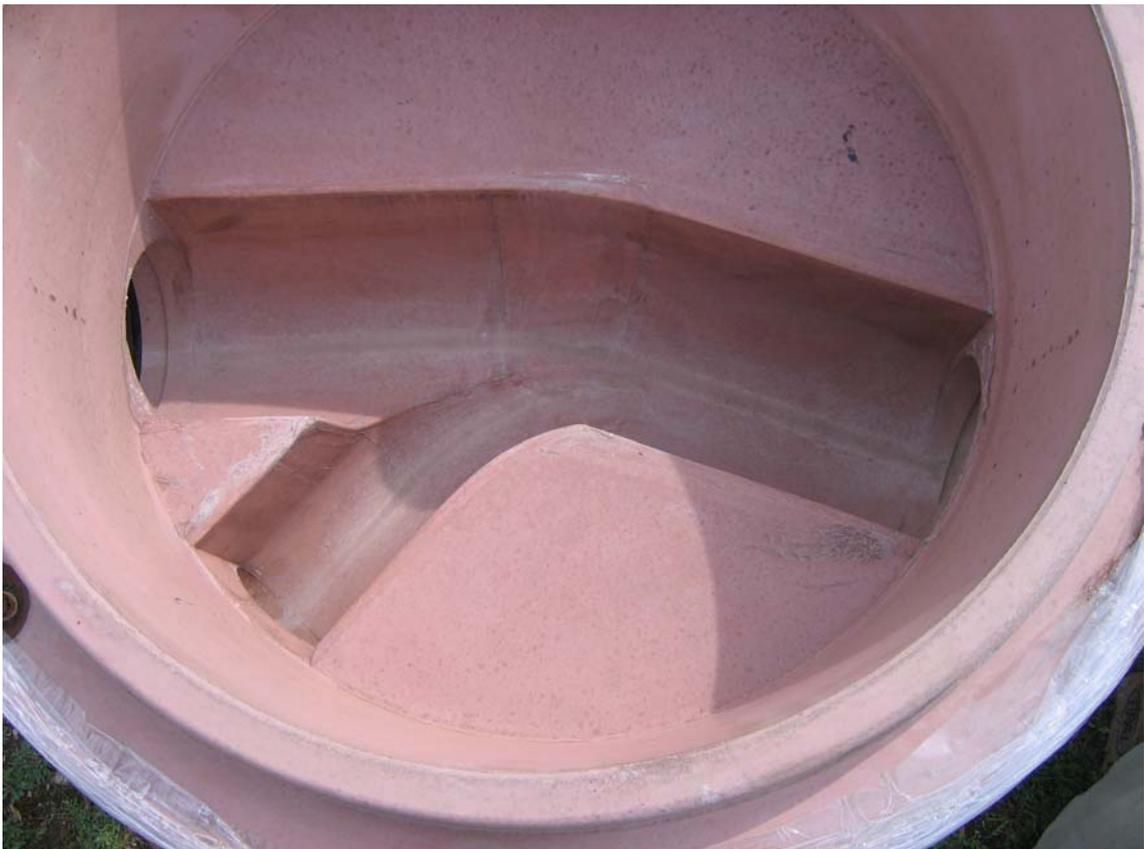
Abbildung 6: Prüfgut 6 / Fertigteilschacht aus Hochleistungsbeton

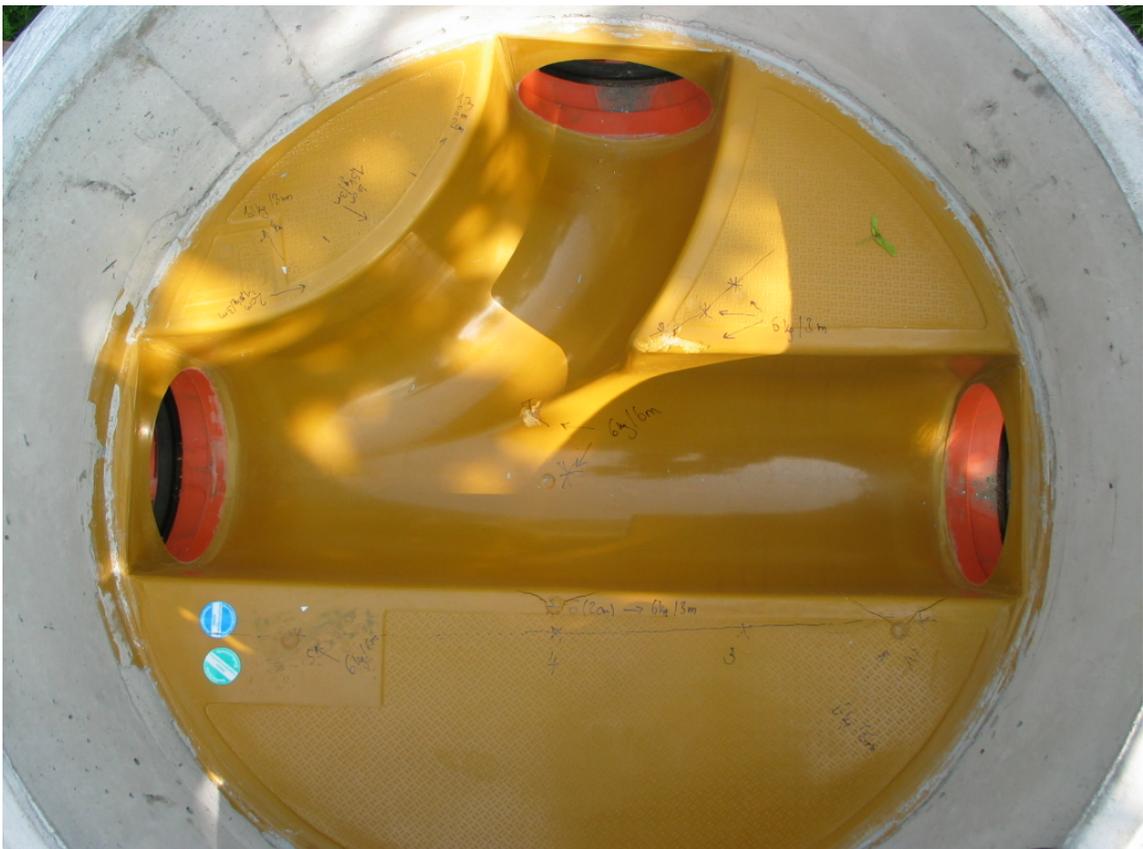
Abbildung 7: Prüfgut 7 / Fertigteilschacht mit Schachtauskleidung GFK

Ein Schacht mit GFK-Auskleidung (Prüfgut 7) wurde mit den Prüfbedingungen A bis C in Tabelle 2 belastet. Das Gewicht wurde in Bereich mit Abständen von 1,0 bis 4,5 cm von Rande des Gerinne fallen gelassen. Die Schadensbilder sind in Abbildung 14 bis Abbildung 17 dargestellt. Die Ergebnisse sind in Tabelle 4 zusammengefasst.

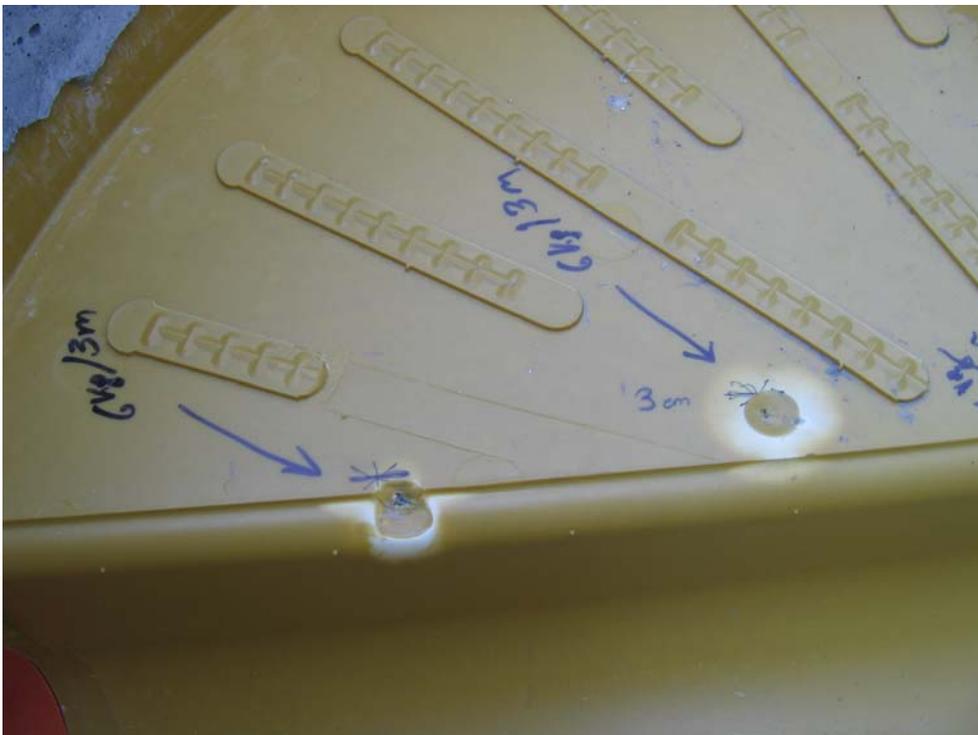
Abbildung 10: Detail aus Abbildung 9

Prüfbedingung	Fallhöhe [m]	Gewicht [kg]	Schlagenergie [J]	Abstand [cm]	Beurteilung
A	3,0	1,5	44,1	2,0	k.R. / k.A
A	3,0	1,5	44,1	4,5	k.R. / k.A
B	3,0	6,0	176,6	1,0	k.R. / k.A
B	3,0	6,0	176,6	3,0	k.R. / k.A
C	6,0	6,0	353,2	Sohle	k.R. / k.A
C	6,0	6,0	353,2	Steg	k.R. / k.A

Weder im Bereich der Sohle, noch am Steg im Bereich des Zulaufes war nach Schlägen mit bis zu 1,5 kg aus 3 m Höhe Schäden (Abplatzungen) feststellbar (Abbildung 9 bis Abbildung 17).

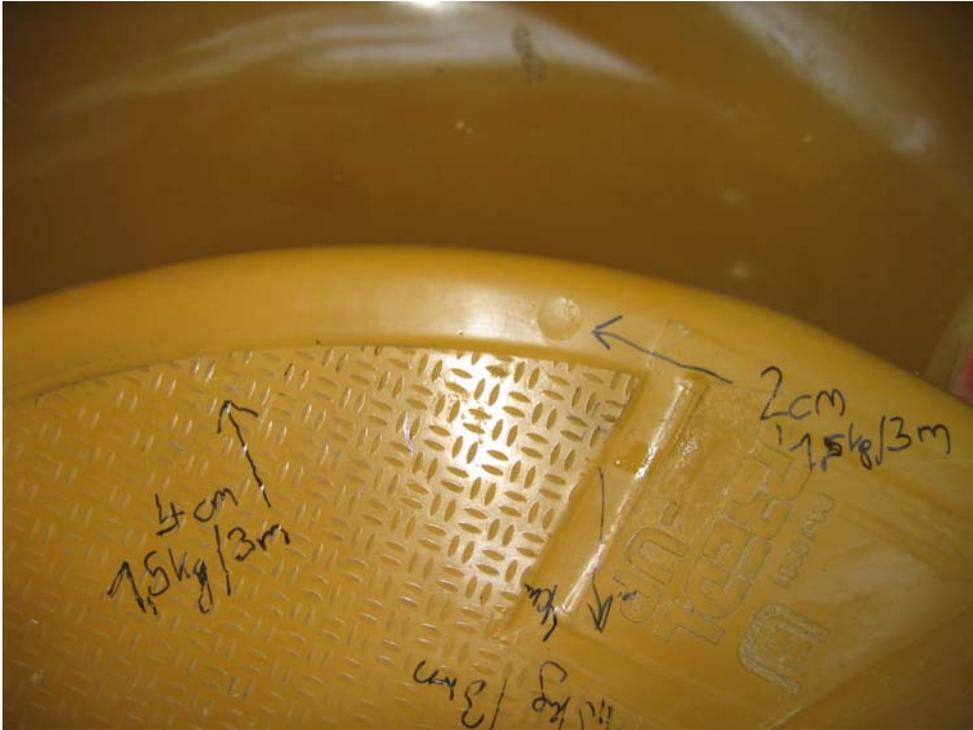
Abbildung 15: 1,5 kg aus 3,0 m auf unterschiedliche Stellen

Prüfbedingung	Fallhöhe [m]	Gewicht [kg]	Schlagenergie [J]	Abstand [cm]	Beurteilung
A	3,0	1,5	44,1	2,0	k.R. / k.A
A	3,0	1,5	44,1	4,0	k.R. / k.A
B	3,0	6,0	176,6	1,0	Risse / k.A
B	3,0	6,0	176,6	2,5	Risse / k.A
B	3,0	6,0	176,6	8,0	Risse / k.A
D	6,0	6,0	353,2	2,0	Risse / k.A
D	6,0	6,0	353,2	Sohle	Risse / Abplatzungen
D	6,0	6,0	353,2	Steg	Risse / Abplatzungen

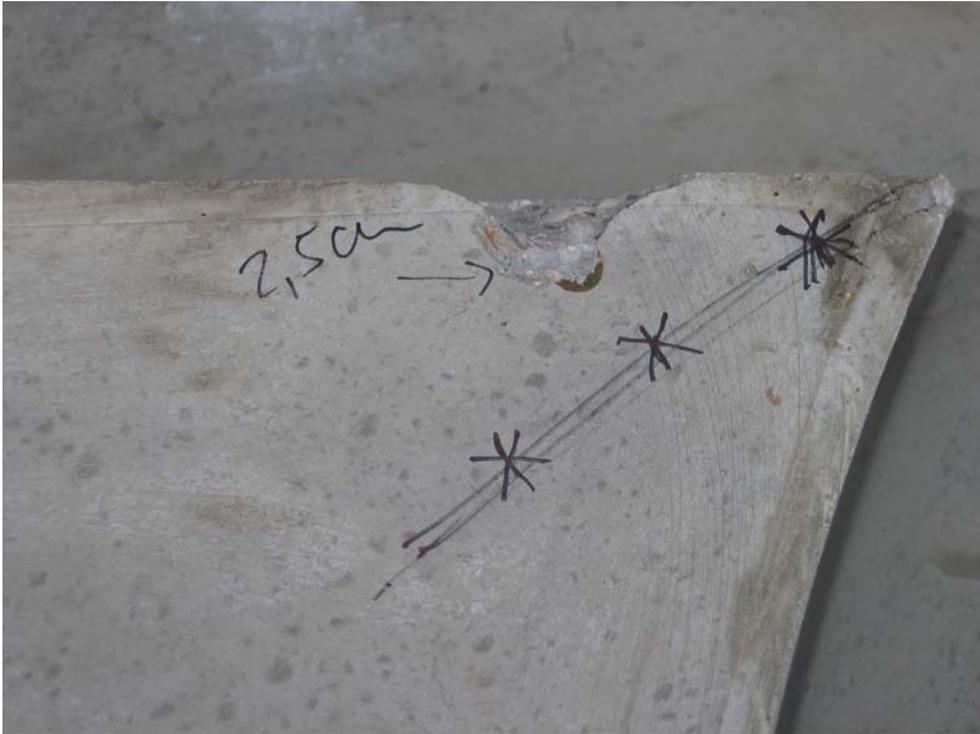
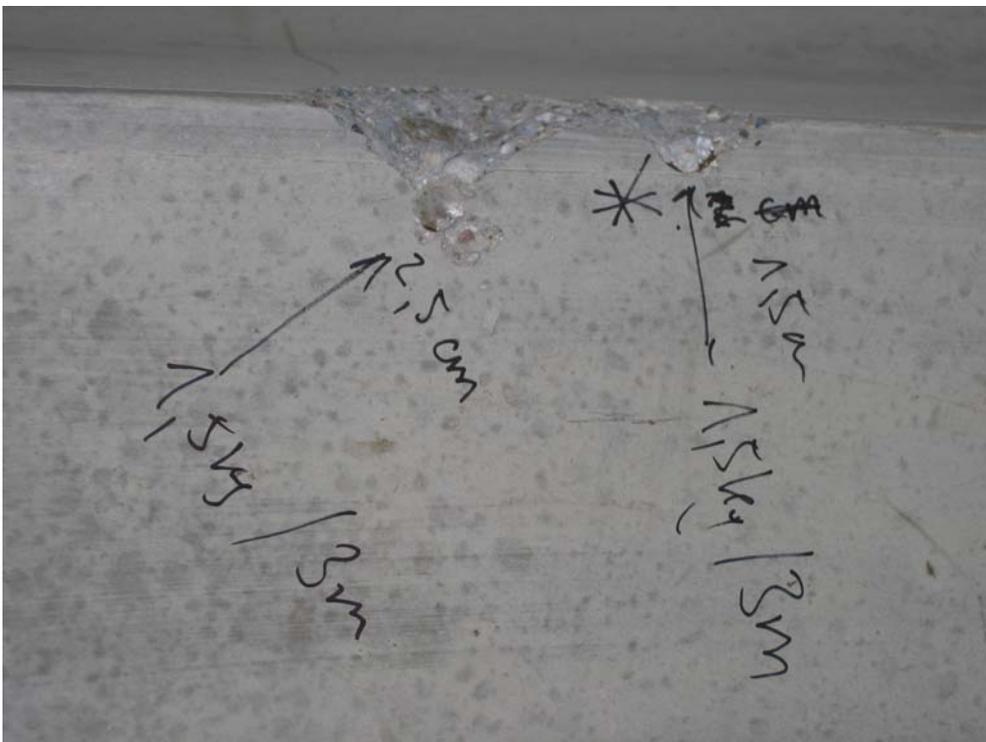
Ein Schacht aus Beton (Prüfgut 8) wurde mit den Prüfbedingungen A bis C in Tabelle 2 belastet. Das Gewicht wurde in Bereich mit Abständen von 1,0 bis 4,5 cm von Rande des Gerinne fallen gelassen. Die Schadensbilder sind in Abbildung 19 bis Abbildung 23 dargestellt. Die Ergebnisse sind in Tabelle 5 zusammengefasst.

Abbildung 19: Betonschacht - 1,5 kg aus 3,0 m

Prüfbedingung	Fallhöhe [m]	Gewicht [kg]	Schlagenergie [J]	Abstand [cm]	Beurteilung
A	3,0	1,5	44,1	2,5	k. R. / Abplatzungen
B	3,0	6,0	176,6	1,0	k. R. / Abplatzungen
B	3,0	6,0	176,6	2,5	k. R. / Abplatzungen
B	3,0	6,0	176,6	4,0	k. R. / Abplatzungen
C	6,0	6,0	353,2	Sohle	k. R. / Abplatzungen
C	6,0	6,0	353,2	Steg	k. R. / Abplatzungen
k.R..... keine Risse					
k.A..... keine Abplatzungen

Bereits bei Schlagbeanspruchungen von 1,5 kg aus 3 m Höhe waren deutliche Beschädigungen (Risse, Abplatzungen) feststellbar (Abbildung 18 bis Abbildung 28).

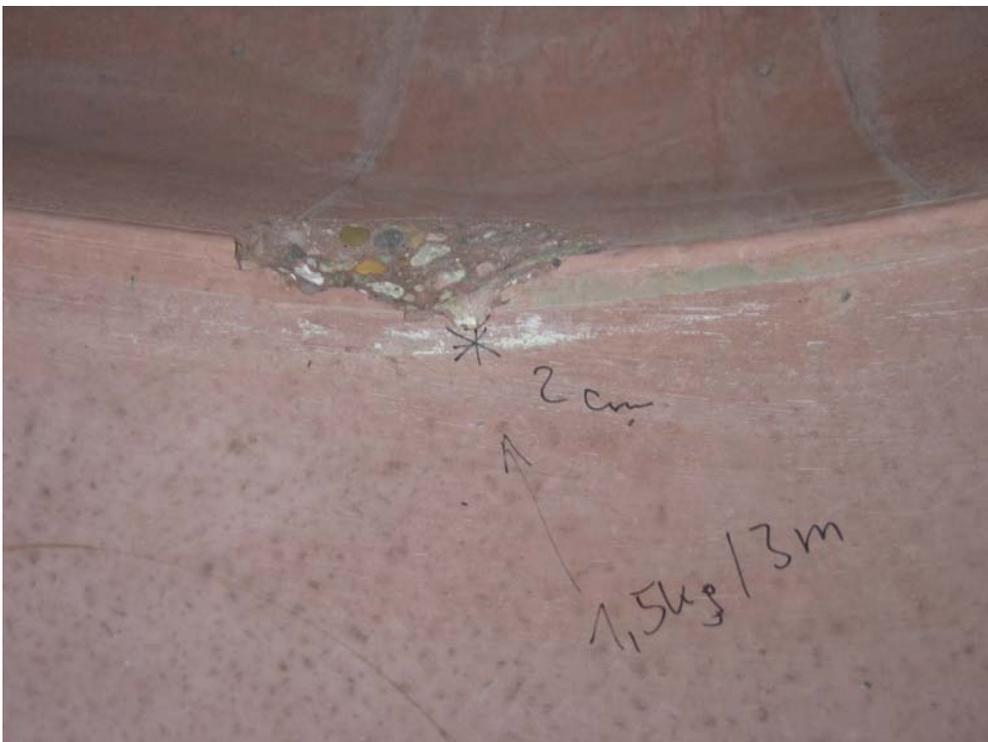
Ein Schacht mit GFK-Auskleidung (Prüfgut 6 wurde mit den Prüfbedingungen A bis C in Tabelle 2 belastet. Das Gewicht wurde in Bereich mit Abständen von 1,0 bis 4,5 cm von Rande des Gerinne fallen gelassen. Die Schadensbilder sind in Abbildung 24 bis Abbildung 28 dargestellt. Die Ergebnisse sind in Tabelle 6 zusammengefasst.

Abbildung 26: Betonschacht – 6kg kg aus 3,0 m in 4 cm Entfernung

Prüfbedingung	Fallhöhe [m]	Gewicht [kg]	Schlagenergie [J]	Abstand [cm]	Beurteilung
A	3,0	1,5	44,1	2,0	k. R. / Abplatzungen
A	3,0	1,5	44,1	2,5	k. R. / Abplatzungen
B	3,0	6,0	176,6	4,0	k. R. / Abplatzungen
C	6,0	6,0	353,2	4,0	Risse / Abplatzungen
k.R..... keine Risse					
k.A..... keine Abplatzungen

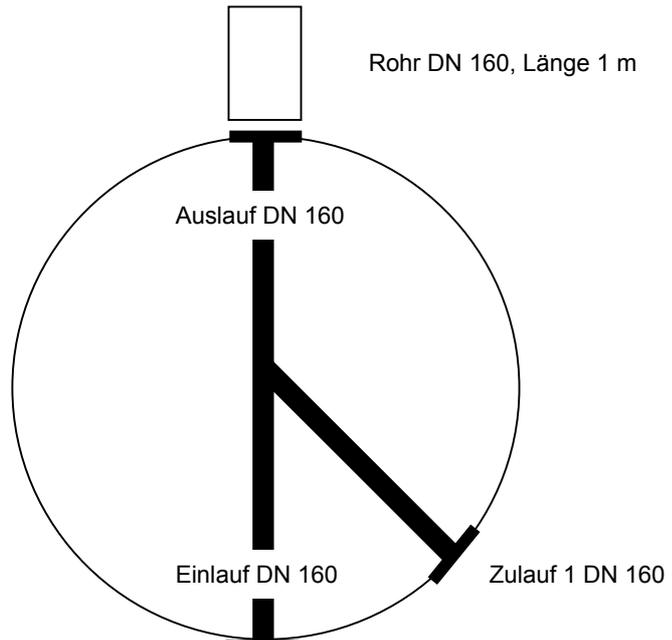
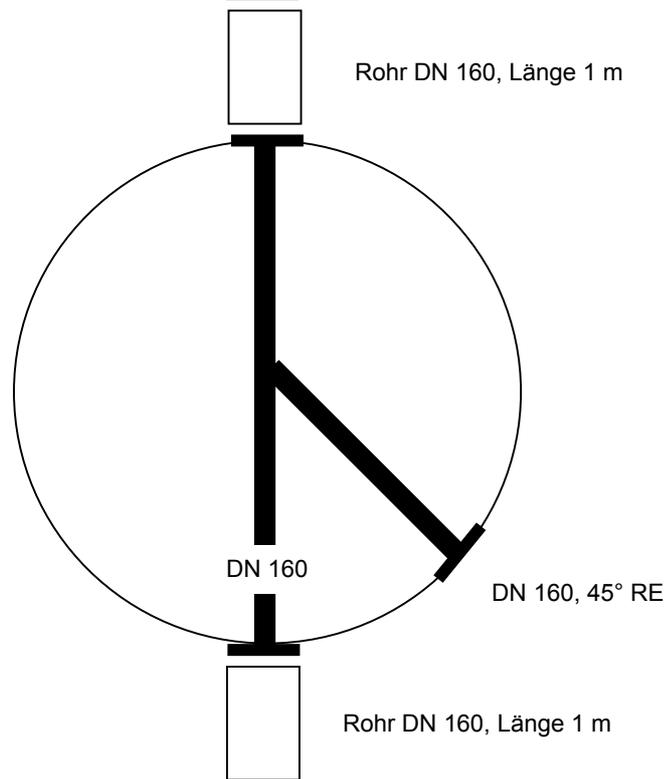
Abbildung 30: Prüfanordnung 1 in DN 160

Die Prüfanordnung 1, welche in Abbildung 30 ersichtlich ist, besteht aus einem Betonschacht sowie einem Schacht mit PP-Auskleidung mit DN 150 Abgängen, welche mit je 1,0 m langen PVC Rohren verbunden wurden. Bei den Versuchen an der Prüfanordnung 1 wurden 40 Rohrlängen durch die Exzenter-Düse mit 80 bar und 10 Rohrlängen mit 100 bar gespült. Die angegebenen Drücke wurden jeweils vor der Düse gemessen. Die gespülten Schächte sind nach den Spülvorgang in Abbildung 31 bis Abbildung 37 dargestellt.

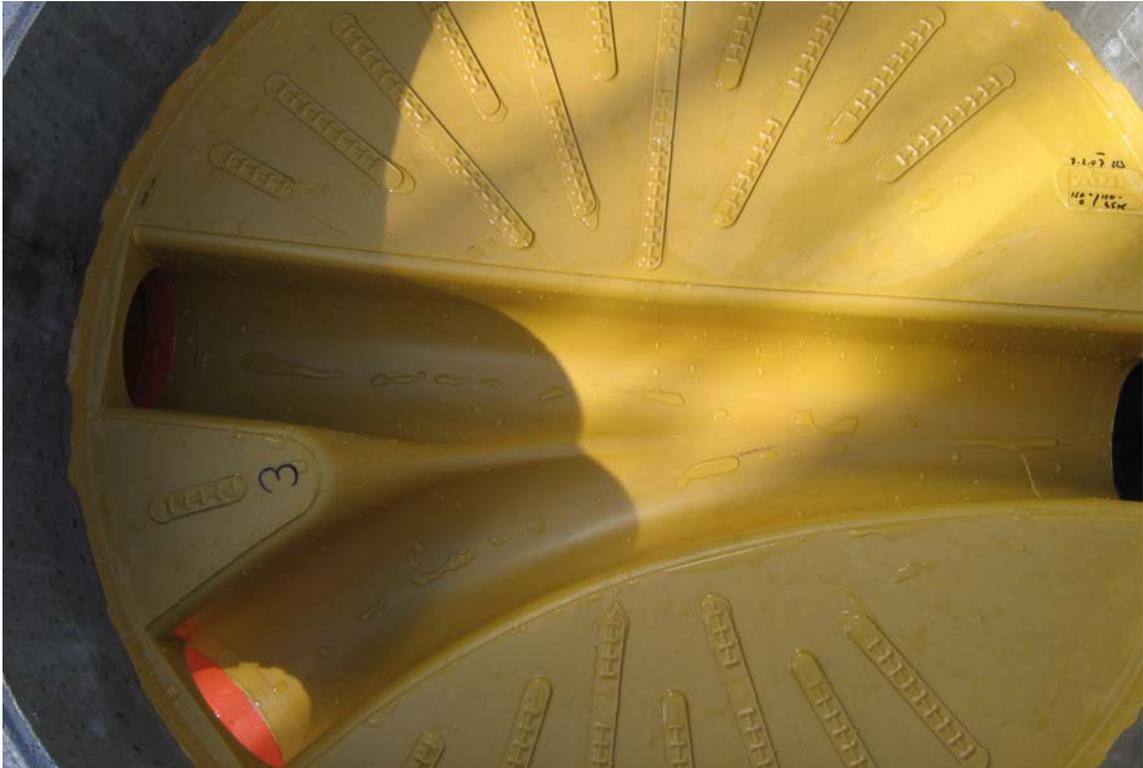
Abbildung 35: Schacht aus PP nach 50 Rohrlängen

Weder im Bereich der Sohle, noch am Steg im Bereich des Zulaufes war nach 50-maligen Spülen ein Abrieb, Ausspülungen, Risse oder eine damit verbundene erhöhte Rauigkeit der Oberfläche feststellbar (Abbildung 35 bis 37 und Abbildung 45 bis 47). An den PP-Auskleidungen waren somit keinerlei Schäden feststellbar.

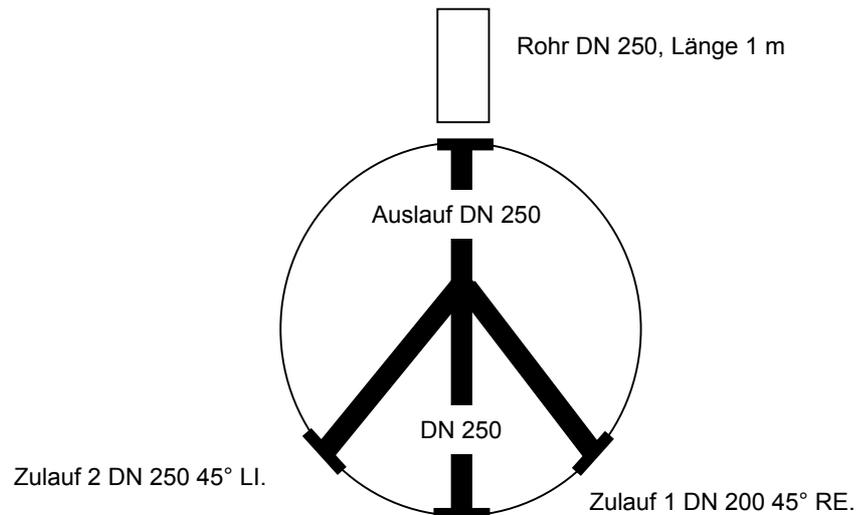
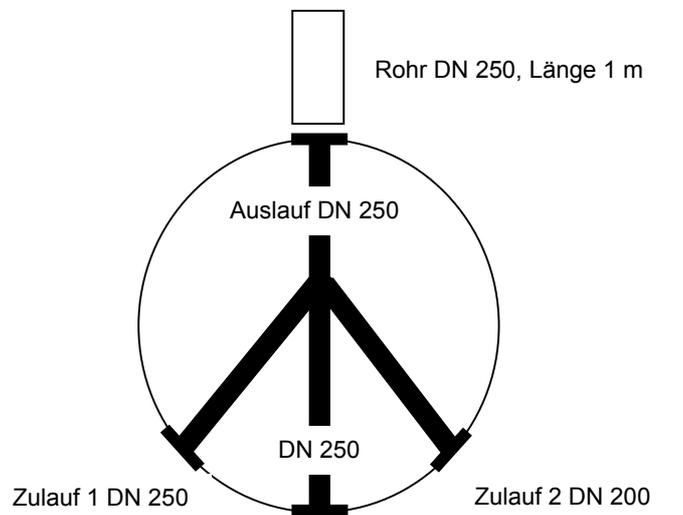
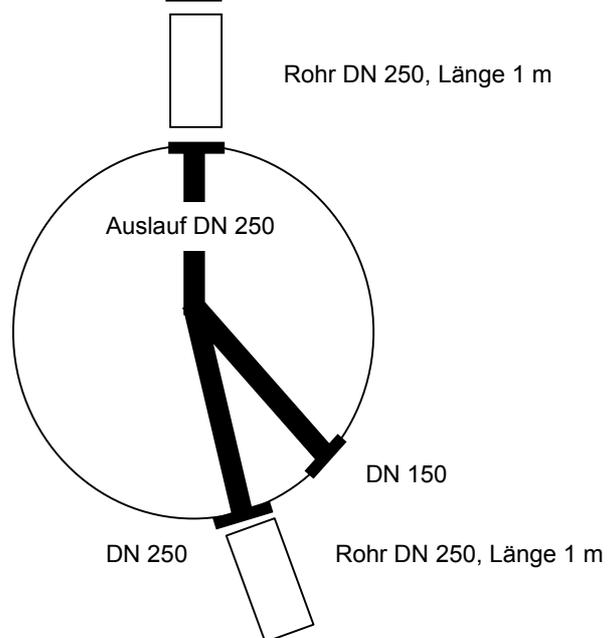
Abbildung 38: Prüfanordnung 2 in DN 250

Die Prüfanordnung 2, welche in Abbildung 38 ersichtlich ist, besteht aus einem Standard-Betonschacht, einem Hochleistungsbetonschacht und einem PP-Schacht mit DN 250 Abgängen, die mit je 1,0 m langen PVC Rohren verbunden wurden.

Die Versuche an der Prüfanordnung 2 wurden ebenso über 40 Rohrlängen mit 80 bar und 10 Rohrlängen mit 100 bar durchgeführt. Die angegebenen Drücke wurden jeweils vor der Düse gemessen. Die gespülten Schächte der Prüfanordnung 2 sind in Abbildung 39 bis Abbildung 47 ersichtlich.

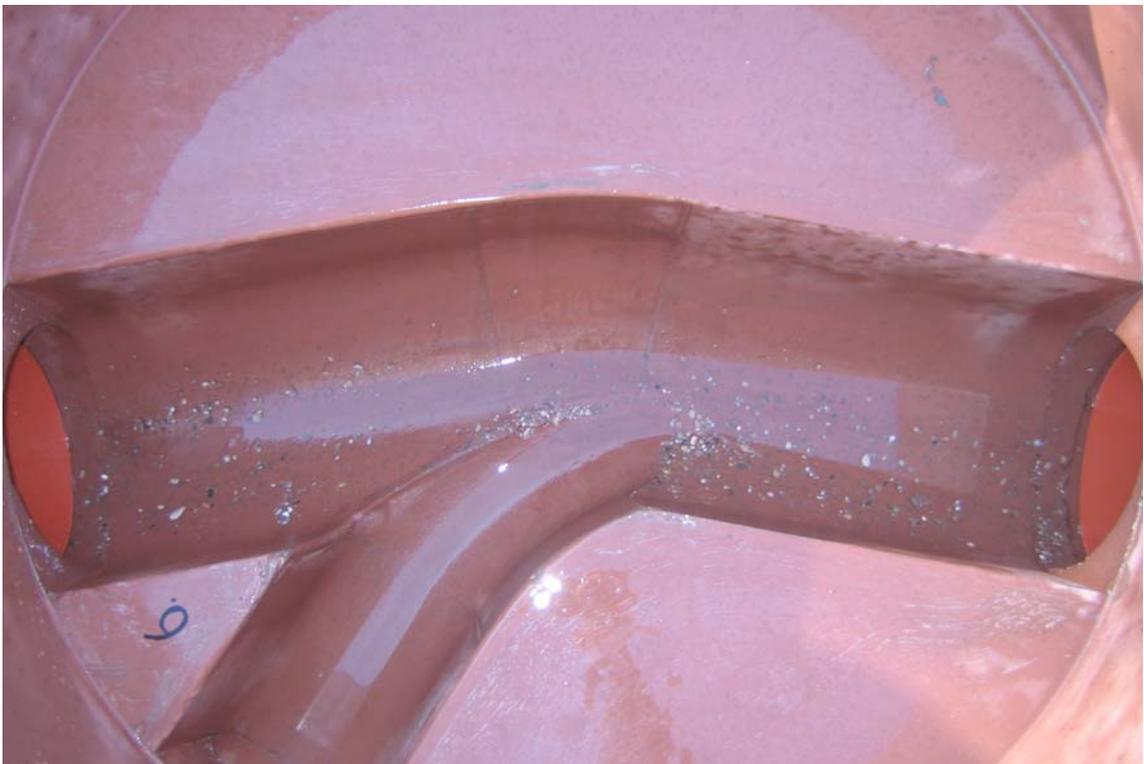
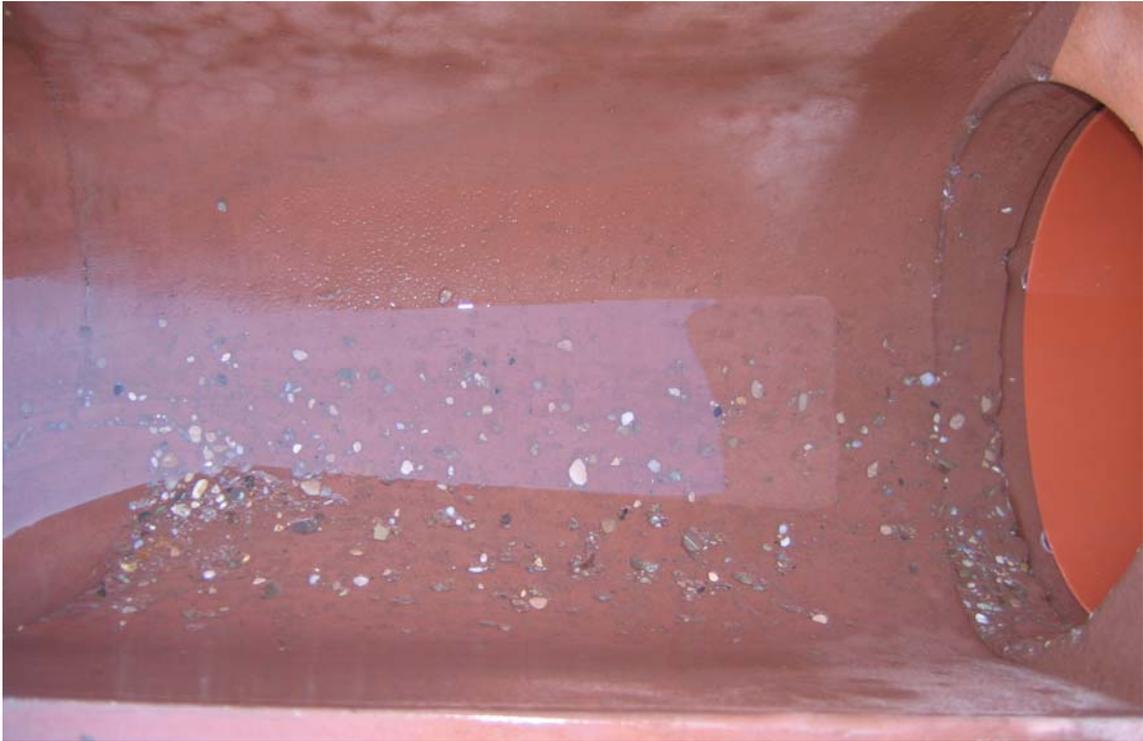
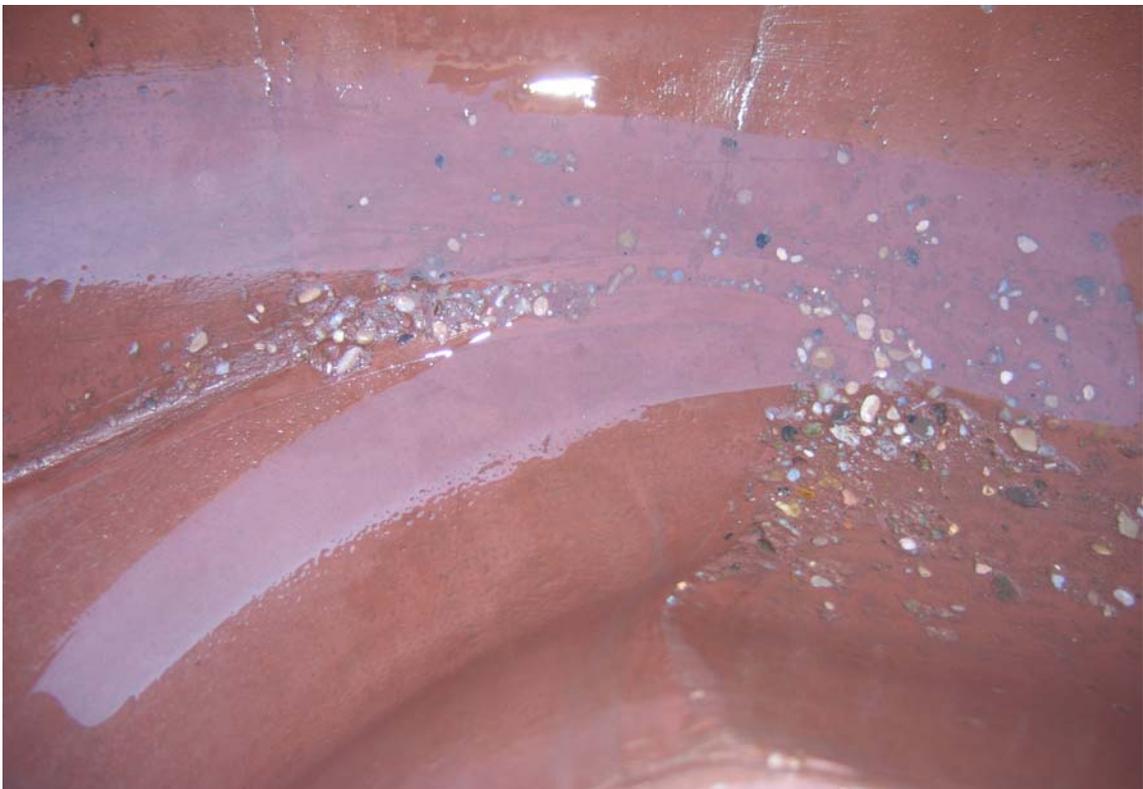
Abbildung 42: Hochleistungsbetonschacht DN 250 nach 50 Rohlängen

Im Bereich der Sohle war nach 50maligen Spülen ein deutlicher Abrieb, Ausspülungen und eine damit verbunden erhöhte Rauigkeit der Oberfläche feststellbar (Abbildung 42, Abbildung 43 und Abbildung 44).

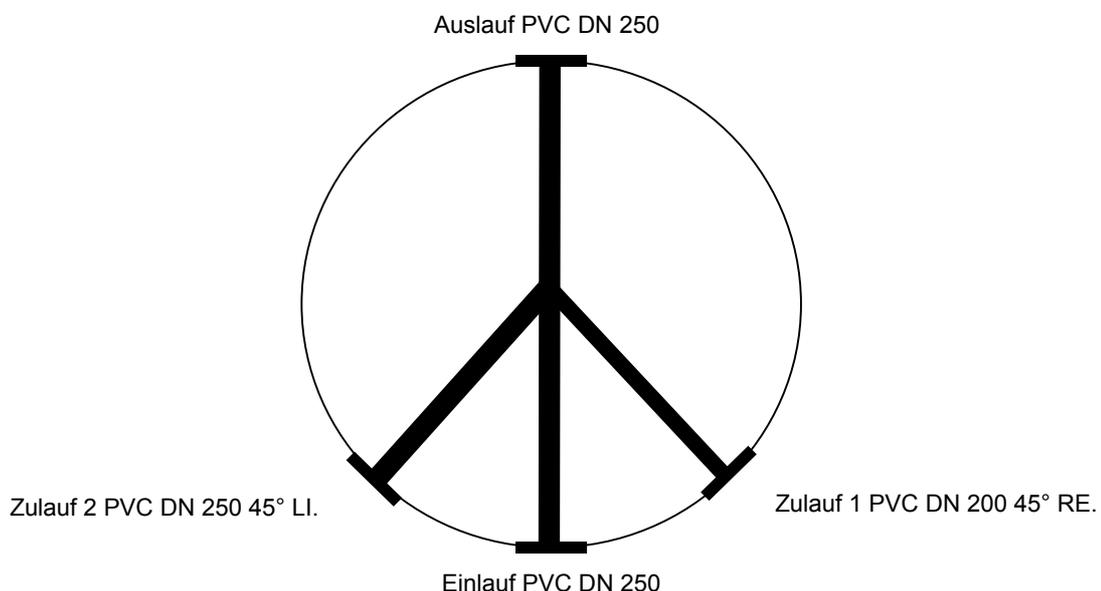
Durch den Antragsteller wurden der **ofi** - Technologie & Innovation GmbH (folgend kurz **ofi**) ein Schacht mit PP-Auskleidung (Ein-, Auslauf und zwei 45° - Zuläufe in den Dimensionen DN 250/250/250/200) von der Firma FASZL/PREDL in der Nennweite 1000 mit der Auftragsnummer 5113176 übermittelt.

Abbildung 1: Schema Fertigteilschacht mit tiefgezogener Schachtauskleidung aus PP

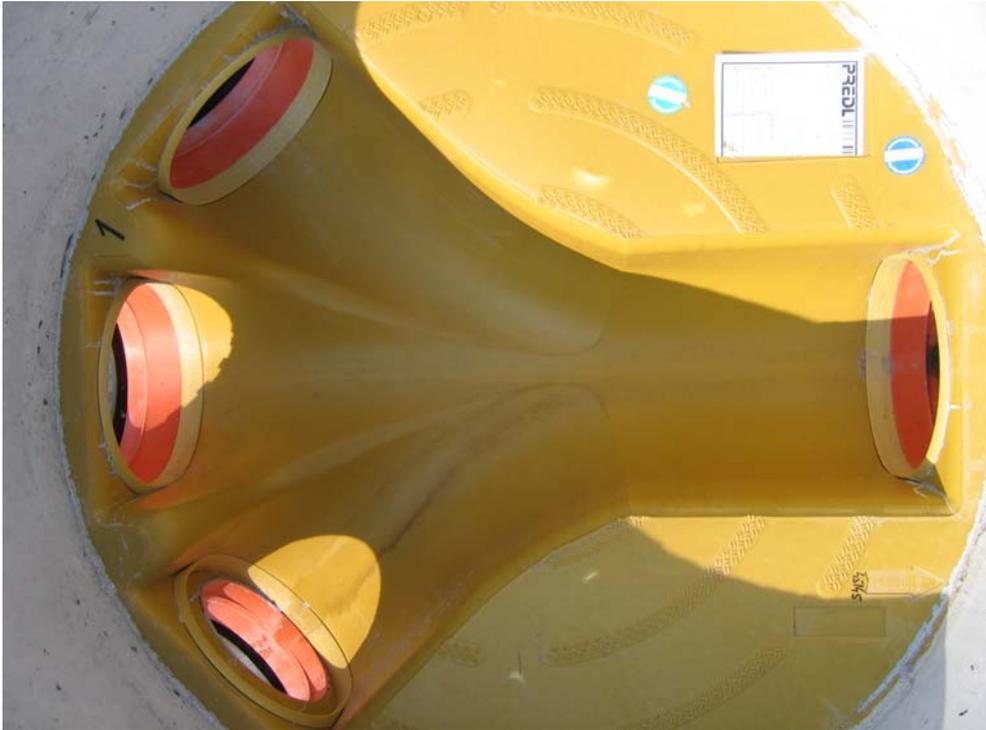
Abbildung 2: Fertigteilschacht mit tiefgezogener Schachtauskleidung aus PP

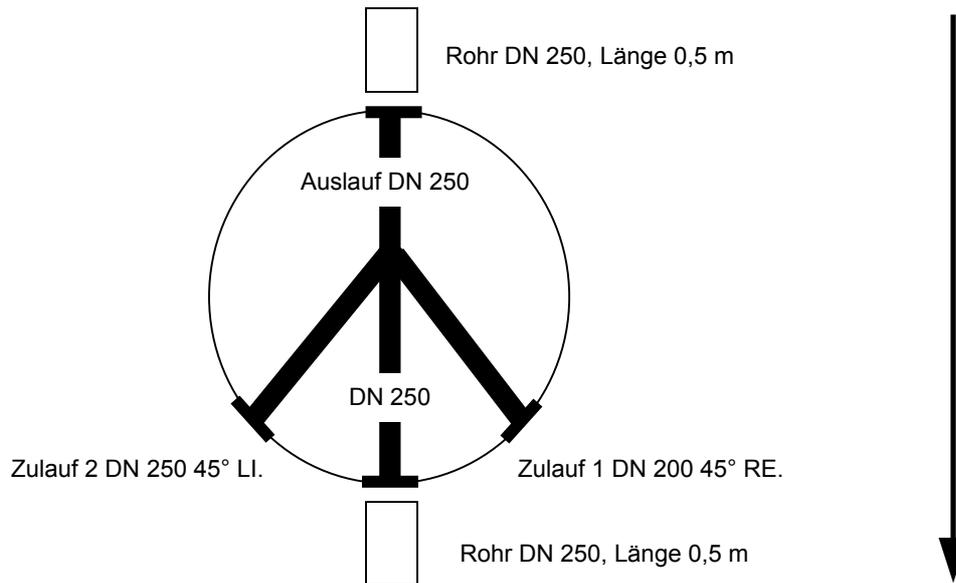
Die Prüfung der Widerstandsfähigkeit gegen Hochdruckspülung wurde in Anlehnung an CEN/TR 14920 durchgeführt. Bei diesem Spülversuch wird eine Düse, welche auf einem Schlitten montiert ist, über 50 Rohrlängen durch die Schächte mit einem konstanten Düsenabstand (10 mm), einer konstanten Vorschubgeschwindigkeit (1 m/min) und unter einem Winkel zur Sohle von 30° bewegt.

Gespült wurden sowohl der Bereich der Schachtsohle als auch der seitlich um 90° zur Sohle verdrehte Bereich. Die Prüfungen wurden bei einem Druck an der Düse von (120 ± 5) bar durchgeführt. Die Prüfanordnung ist in Abbildung 3 ersichtlich. Weiters ist in Abbildung 4 das Spülgerät sowie der Prüfaufbau ersichtlich.

Abbildung 3: Prüfanordnung der Hochdruckprüfung

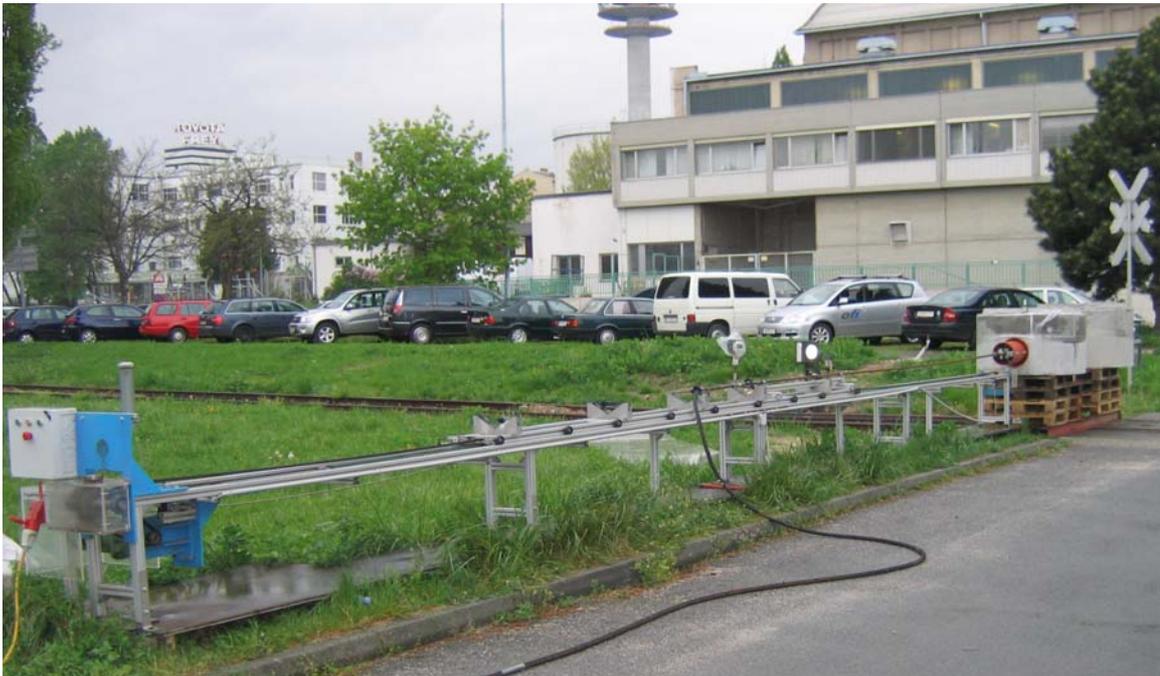
Abbildung 4: Prüfaufbau der Hochdruckprüfung

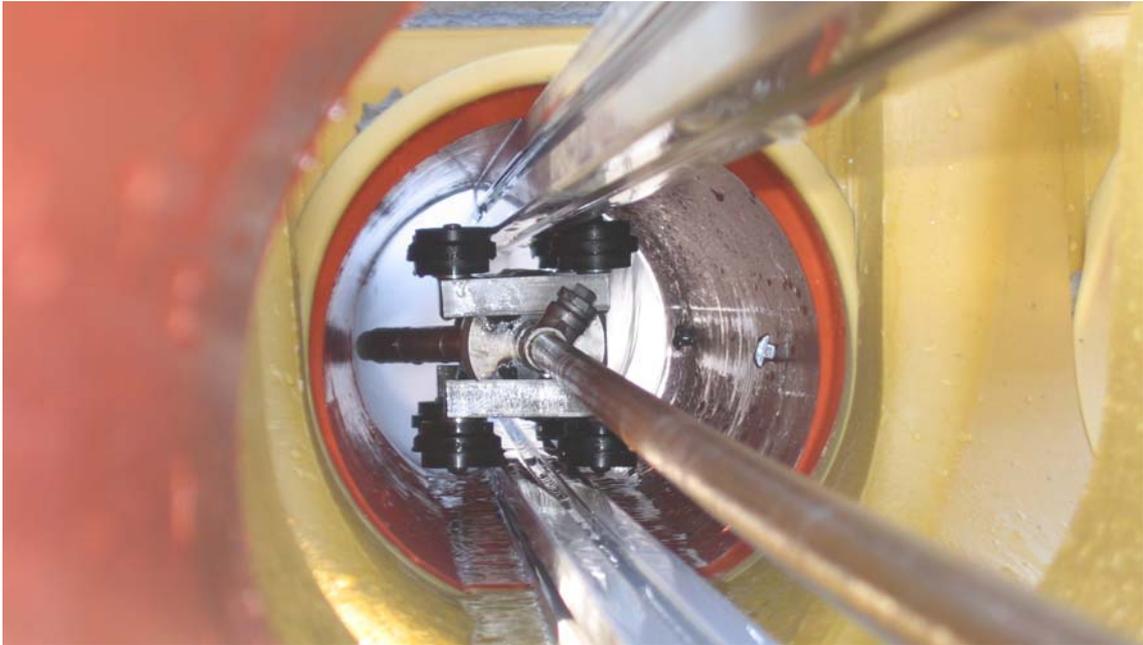
In Abbildung 5 ist der Spülschlitten sowie deren Befestigung und Führung durch die Schächte welche durch ein 1,0 m langes PVC-Rohr verbunden wurden zu erkennen.

Abbildung 5: Spülschlitten - Spülen des um 90° zur Sohle verdrehten Bereiches
